上海金化海堤工程建设有限公司 “12·8”机械伤害一般事故调查报告

2022年12月8日9时32分，上海金化海堤工程建设有限公司在卫二路143号内使用高空作业平台车作业过程中发生机械伤害事故，造成1人死亡。

经调查认定，上海金化海堤工程建设有限公司“12·8”机械伤害一般事故是一起生产安全责任事故。

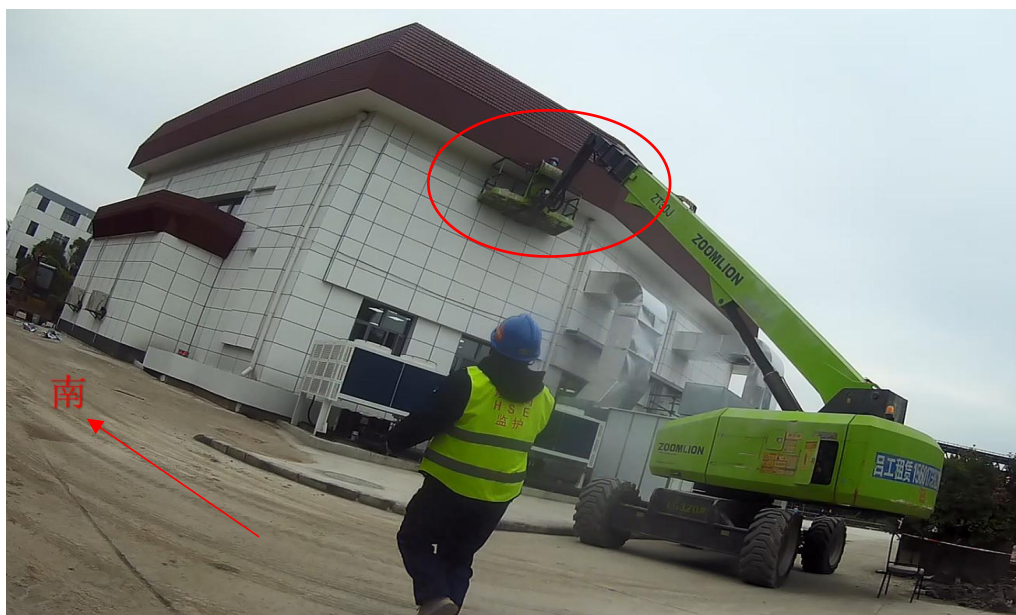
12月8日8时40分左右，任志虎在穿戴劳动防护措施的情况下操作直臂车进行控制室外墙刷补作业，金化海堤公司王立春作为监护人现场监护。9时32分20秒，任志虎在直臂车作业平台内通过控制台调整至作业点附近，背对控制室继续向外墙及屋檐方向调整，9时32分27秒，任志虎被挤压在屋檐与平台控制台之间（图1）。

图1 作业人员被挤压在屋檐与操作台之间

作业人员在具有挤压风险的高空作业场合操作直臂车平台上升，操作不当¹，造成人员被挤压在平台与屋檐之间，

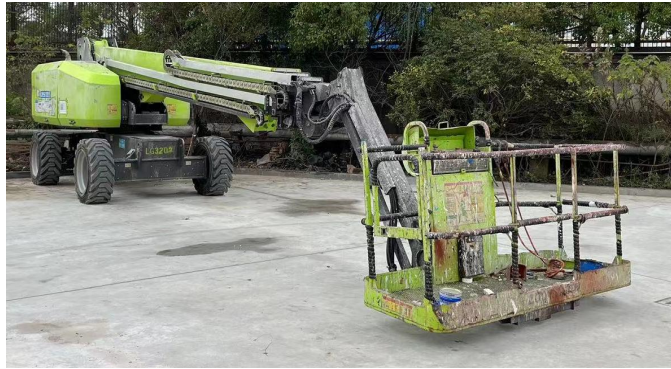
2. 事发直臂车在救援完成后停放在距离事发点位西侧65米处的停车场（见图2）。该直臂车呈东西向停放，作业平台朝东，其中散落有安全帽（上标有任志虎0456、金化海堤字样）、劳保鞋1只、油漆桶1只等。作业平台连接直臂车飞臂处为长2.44米×宽0.91米的作业平台。飞臂上有长约0.15米的新断裂的痕迹（见图3）。

图2 直臂式高空作业平台（车）

动作验证，确认直臂式高空作业平台的操作逻辑和地面/平台联锁条件等整体状态后，该直臂式高空作业平台车整体状态正常。

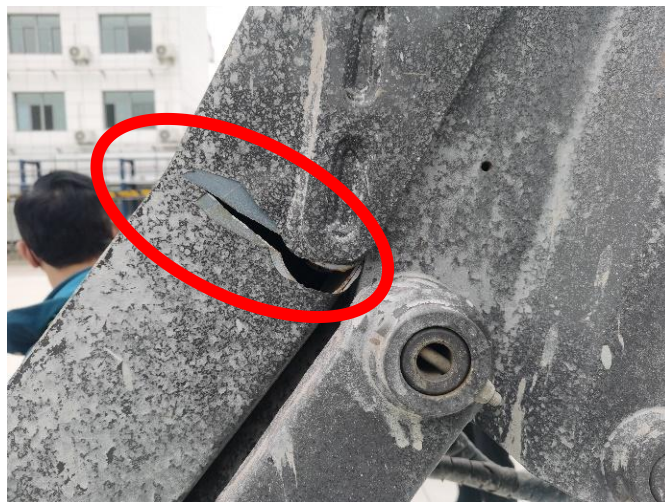
图3 作业斗飞臂断裂点

3. 专家分析意见。事故调查组邀请的专家通过现场模拟，查阅视频监控、图纸资料，以及询问相关人员，认为事发直臂车状态完整良好，操作反馈、安全装置、主体传感器等皆运行正常反馈及时；作业斗关联飞臂存在明显撕裂（断面观察为新发生断裂），判断为在液压系统施加的压力超过结构强度而导致。综合分析认为，导致事故的原因是高空作业车操作人员未能对高空作业车的运行路径上的障碍物做出有效预判，错误判断动作速度与相对距离，操作不当。
