上海孚宝港务有限公司

“7·6”淹溺一般事故调查报告

2022年7月6日凌晨1时45分，在上海化学工业区码头区域上海孚宝港务有限公司码头W7泊位，上海孚宝港务有限公司1名作业人员在登船过程中坠海溺亡。

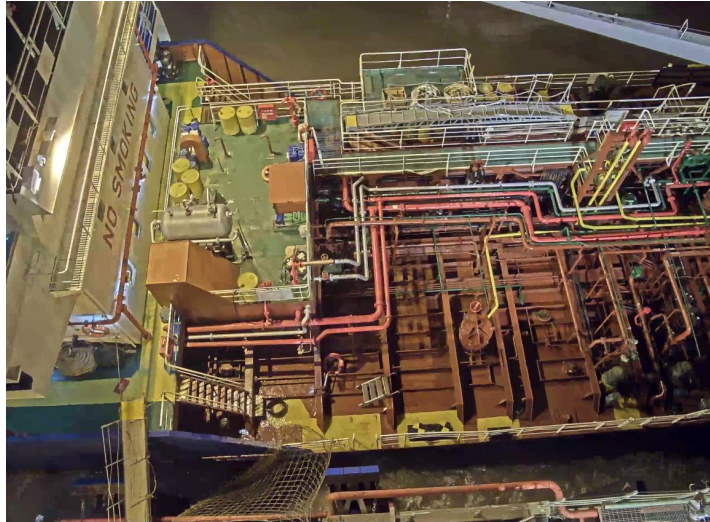
1. 事故发生地点位于上海化学工业区码头区域的上海孚宝港务有限公司码头 W7 泊位。

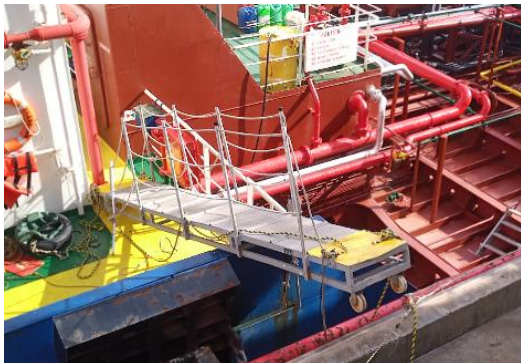
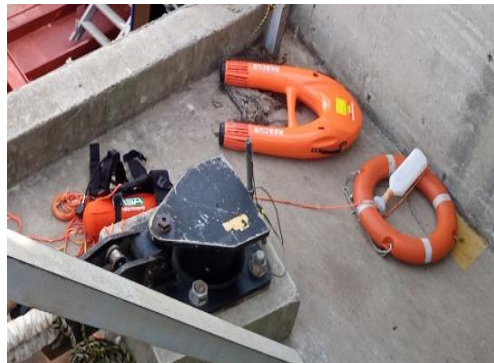
3. 现场系缆墩处可见登船梯、救生圈、水上飞翼、空气呼吸器等救援物品。经调查，现场所见空气呼吸器为救援时从陆春锋身上脱落。
