# 上海崇明江南造船（集团）有限公司 “12·17”一般车辆伤害事故调查报告

2024年12月17日13时许，在崇明长兴江南大道988号江南造船（集团）有限责任公司4号船坞内，1名作业人员在使用高空作业车进行火工作业过程中，车辆发生侧翻，导致该名作业人员死亡，直接经济损失约189万元。

经调查认定，上海崇明江南造船（集团）有限公司“12·17”一般车辆伤害事故是一起因作业人员违反操作规程而导致的安全生产责任事故。

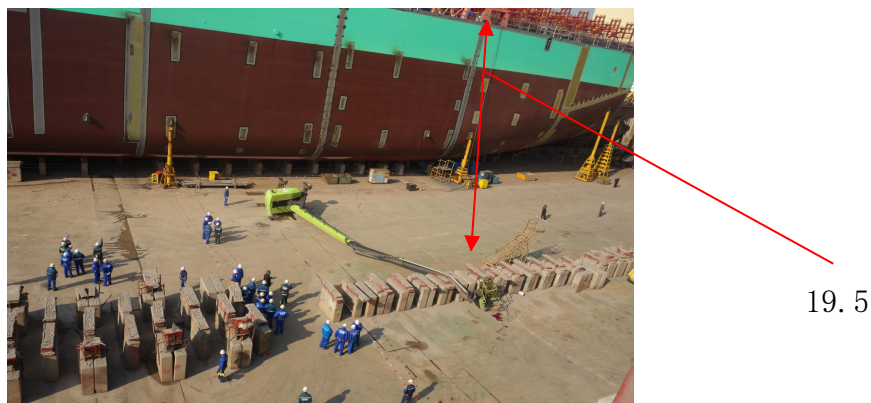
图1 事故位置示意图

1. 事故发生于江南造船公司 4 号坞坞底 H2647 船 32Z 总段左舷。作业区域离地高度约 19.5 米（图 1）。

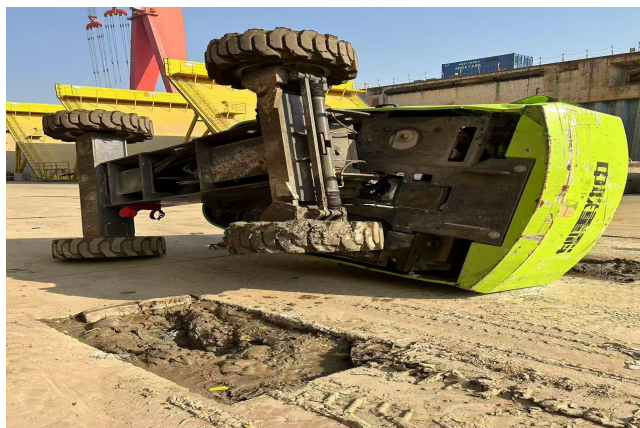
图2 侧翻车辆位置示意图

2. 侧翻的作业车（型号：ZT20J）高度：2.78 米；宽度：2.25 米；前后轮距：2.52 米，左前轮表面有污泥（图 2）。

3. 作业车左前轮胎外侧明显有淤泥存在，支腿坑内淤泥有明显挤压痕迹。

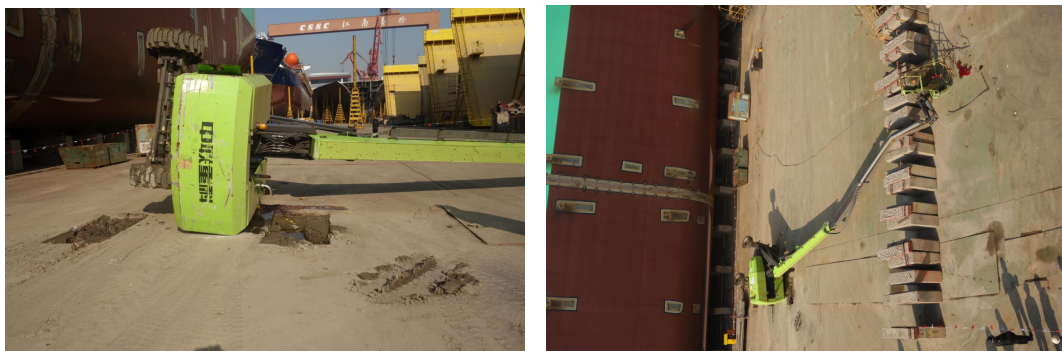
图3 侧翻车辆状态示意图

3. 事发区域由西向东设置有一排中间闸门支腿坑（共计：28 个，平均间距：2.1 米，尺寸：1.7 米×0.95 米，深度：0.6 米）。侧翻的作业车位于第 13-14 支腿坑（均无盖板）之间，臂杆处于伸展状态，第二节臂杆砸在东侧水泥坞墩处（图 3）。

经调查认定，该起事故的直接原因是：作业人员违反操作规程<sup>[6]</sup>，在作业车悬臂未处于水平状态的情况下移动车辆，左前轮陷至作业区域内的支腿坑，造成车辆失稳倾覆。具体分析如下：

2. 经现场勘验，作业车轮胎宽度为 0.3 米，直径为 0.9 米，小于支腿坑（宽 0.95 米，长 1.7 米，深 0.6 米）。

（二）压实全员安全生产责任，全面开展安全隐患大排查。江南造船公司要针对事故暴露出的问题，有效开展作业安全风险辨识管控和事故隐患排查治理，全面开展作业环境、道路环境隐患大排查，特别要全面加强对叉车、高空作业车、平板作业车等生产性车辆的安全管理，进一步排查车辆运行状态，严查高空作业车、船坞中间闸门等设备设施管理要求的执行；要从本质安全的角度，结合工作实际需求，组织专家对涉及高空作业车辆管控的技术措施进行分析，进一步梳理修订现有的管理制度，明确各方管理职责和管控规范，确保风险辨识和隐患排查工作落到实处。
