# 上海臻友设备工程技术有限公司“10·9” 高处坠落一般事故调查报告

2021年10月9日8时30分左右，上海臻友设备工程技术有限公司在中国石化上海石油化工股份有限公司厂区内丙烯腈及氰化钠装置转让设备拆除项目工地上发生1起高处坠落事故，导致1人死亡。

上海臻友设备工程技术有限公司“10·9”

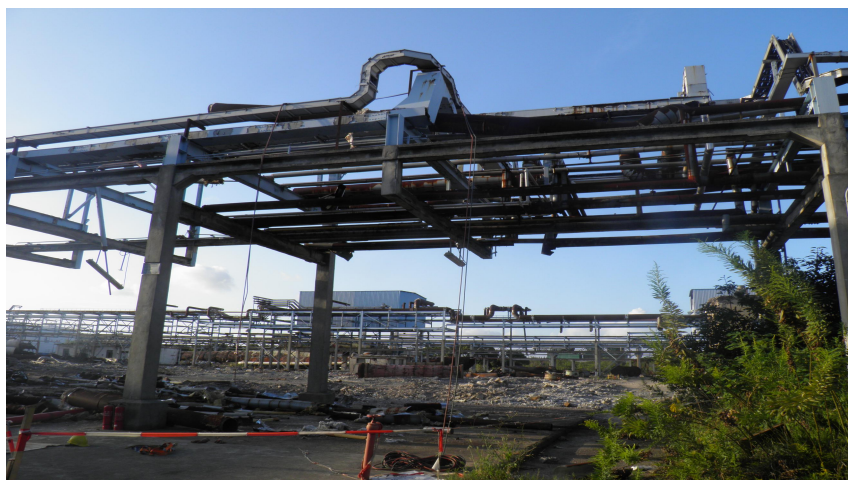
1. 事故发生地位于上海石化化工部丙烯腈装置设备拆除现场。需拆除的装置为架设在桥架上的化工管道（离地高度约 5.5 米，东西走向），分上下两层，桥架上方另设电缆若干。

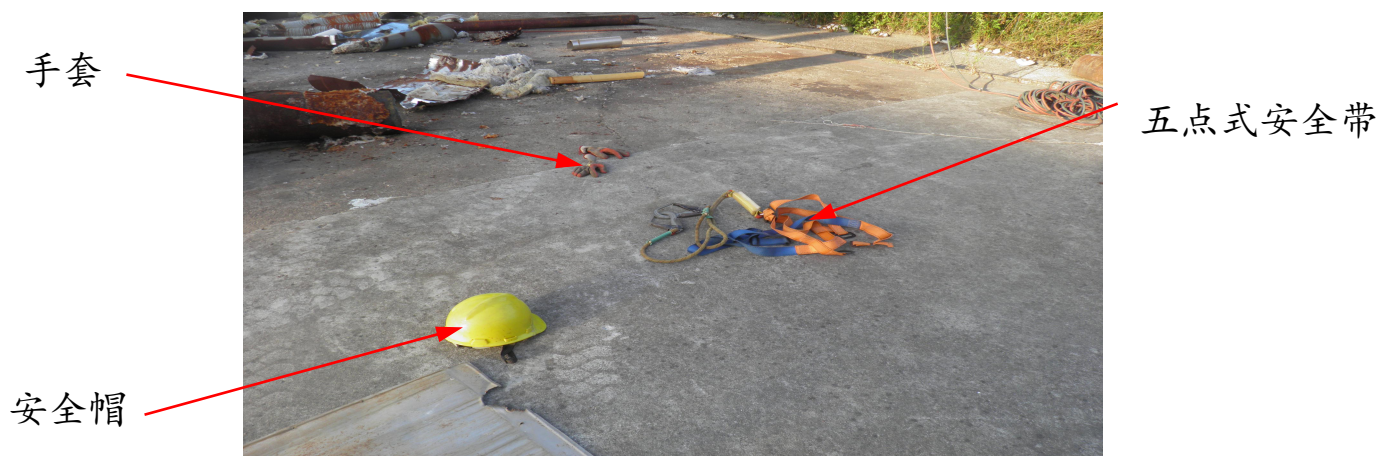
3. 事发地西侧管廊已基本拆除、东侧管廊保温层已基本拆除。事发地正下方地面见一条五点式安全带、一顶黄色安全帽、一副红白手套、两个灭火器。安全帽右侧帽檐位置可见明显裂痕及少量血迹，北侧地面可见部分保温层材料及管道材料。

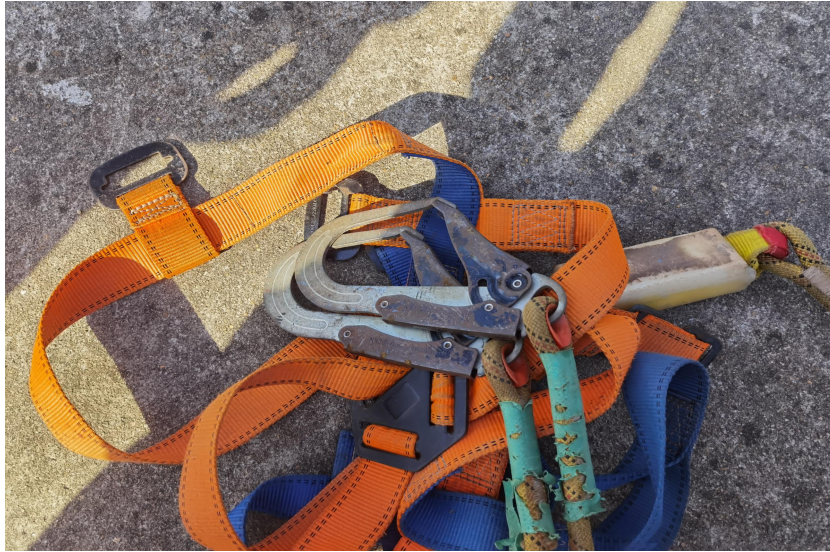
4. 经对现场遗留的五点式安全带检查，安全带未见明显破损和断裂情况，端部保险挂钩处未见损坏及明显拽拉痕迹。
