# 上海崇明江南造船（集团）有限公司 “12·17”一般车辆伤害事故调查报告

上海崇明江南造船（集团）有限公司

“12•17”一般车辆伤害事故

2025 年 2 月 8 日

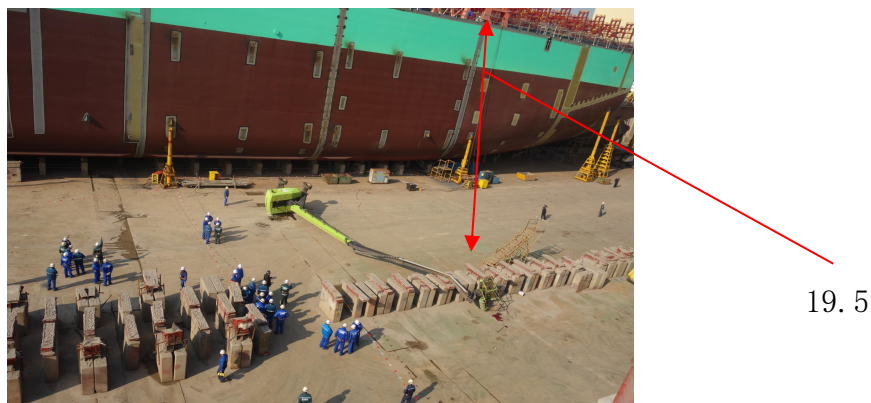
图1 事故位置示意图

1. 事故发生于江南造船公司 4 号坞坞底 H2647 船 32Z 总段左舷。作业区域离地高度约 19.5 米（图 1）。

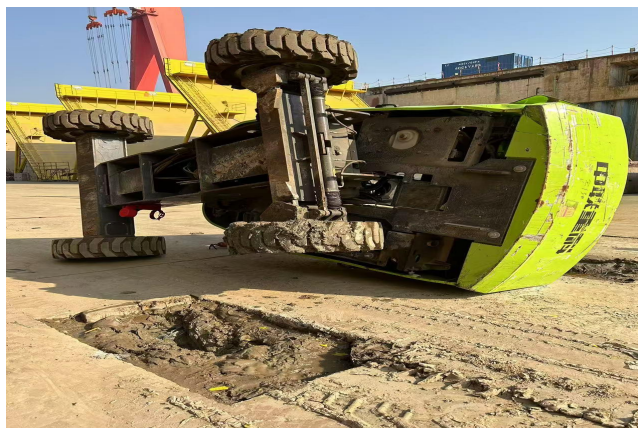
图2 侧翻车辆位置示意图

2. 侧翻的作业车（型号：ZT20J）高度：2.78 米；宽度：2.25 米；前后轮距：2.52 米，左前轮表面有污泥（图 2）。

3. 作业车左前轮胎外侧明显有淤泥存在，支腿坑内淤泥有明显挤压痕迹。

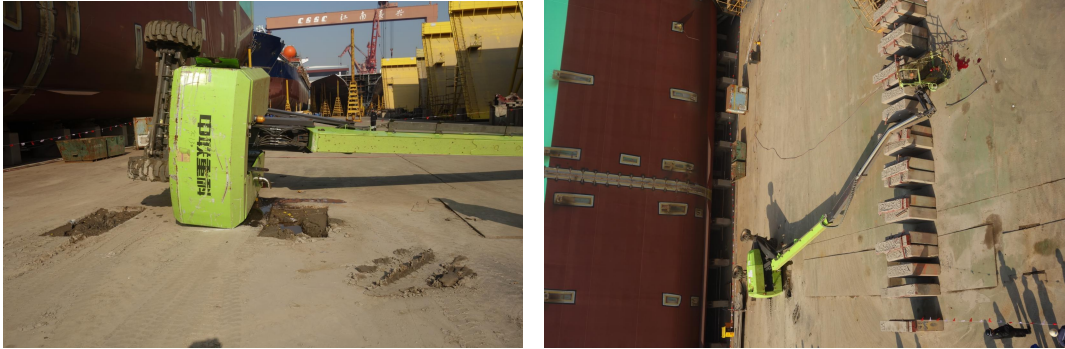
图3 侧翻车辆状态示意图

3. 事发区域由西向东设置有一排中间闸门支腿坑（共计：28 个，平均间距：2.1 米，尺寸：1.7 米×0.95 米，深度：0.6 米）。侧翻的作业车位于第 13-14 支腿坑（均无盖板）之间，臂杆处于伸展状态，第二节臂杆砸在东侧水泥坞墩处（图 3）。

经调查认定，该起事故的直接原因是：作业人员违反操作规程<sup>[6]</sup>，在作业车悬臂未处于水平状态的情况下移动车辆，左前轮陷至作业区域内的支腿坑，造成车辆失稳倾覆。具体分析如下：

2. 经现场勘验，作业车轮胎宽度为 0.3 米，直径为 0.9 米，小于支腿坑（宽 0.95 米，长 1.7 米，深 0.6 米）。

（二）压实全员安全生产责任，全面开展安全隐患大排查。江南造船公司要针对事故暴露出的问题，有效开展作业安全风险辨识管控和事故隐患排查治理，全面开展作业环境、道路环境隐患大排查，特别要全面加强对叉车、高空作业车、平板作业车等生产性车辆的安全管理，进一步排查车辆运行状态，严查高空作业车、船坞中间闸门等设备设施管理要求的执行；要从本质安全的角度，结合工作实际需求，组织专家对涉及高空作业车辆管控的技术措施进行分析，进一步梳理修订现有的管理制度，明确各方管理职责和管控规范，确保风险辨识和隐患排查工作落到实处。
