# 上海能利实业有限公司

## “5·7”高处坠落一般事故调查报告

上海能利实业有限公司  
“5·7”高坠一般事故调查组  
2022年10月31日

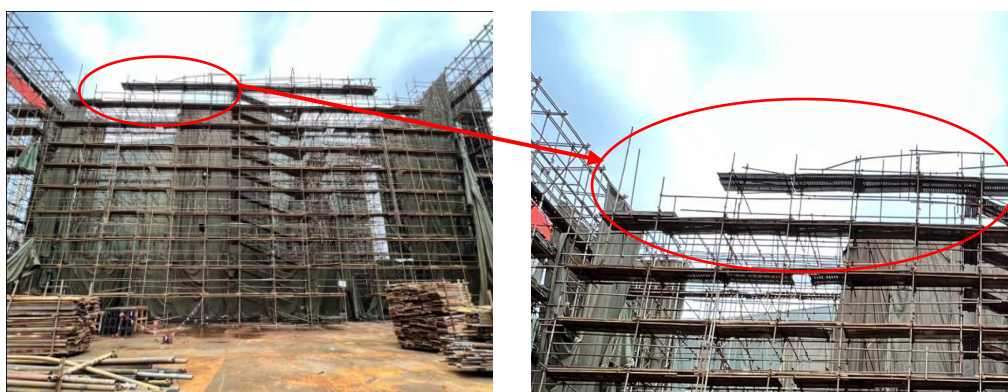
图1 3#风雨棚北侧内脚手架现场图

2022年5月7日，能利公司赵志刚带领架子工张玉顶、陈开勇、严和军等6名作业人员拆除3#风雨棚西侧、北侧内脚手架工作，14时左右完成西侧内脚手架拆除工作。14时10分左右开始拆除北侧内脚手架，赵志刚在地面上现场监护。14时35分左右，张玉顶在风雨棚北侧高约20米的内脚手架顶层，陈开勇在其同层东侧约5米处，严和军在下层，三人配合自西向东拆除内脚手架（见图1、图2）。张玉顶将安全带系挂在南面正在拆除的1根6米长横杆上。作业过程中，横杆发生旋转，导致张玉顶被带落至地面。

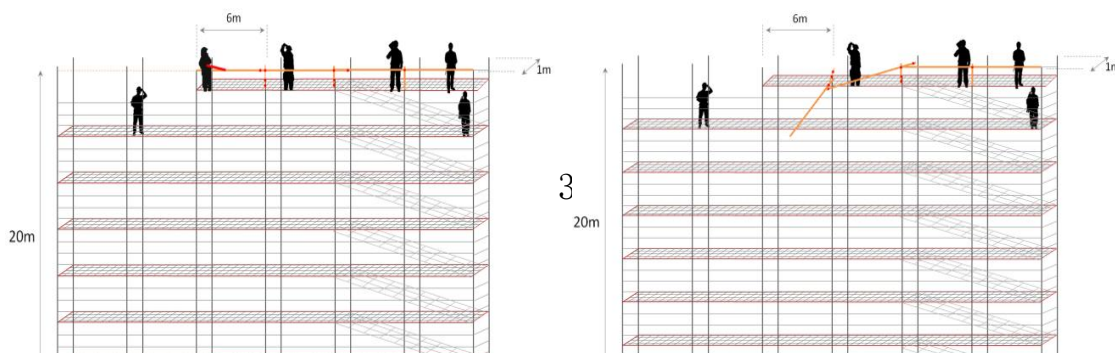
图 2 3#风雨棚北侧内脚手事故发生前、后示意图

作业人员在 3#风雨棚北侧脚手架顶层进行脚手架拆除作业过程中, 将安全带系挂在拆除中的脚手架横杆上, 横杆失稳带动其坠落至地面。

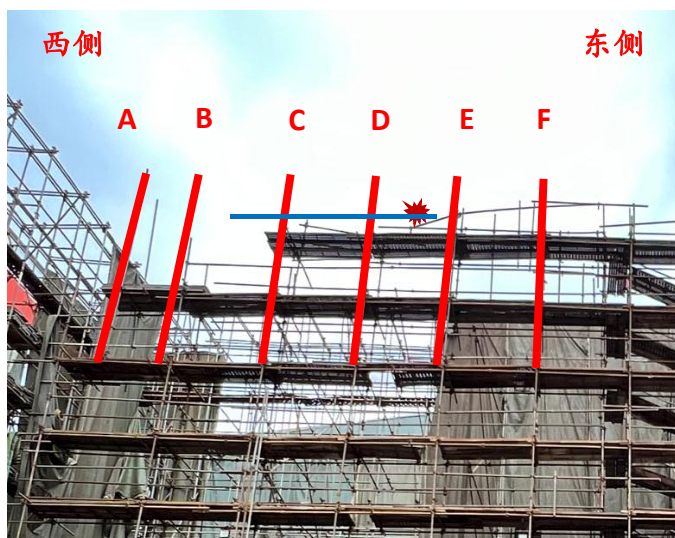
图 3 3#风雨棚北侧内脚手架立柱标点图

脚手架南面 C、D、E 立杆顶层之间横杆已拆除（见图 3）。

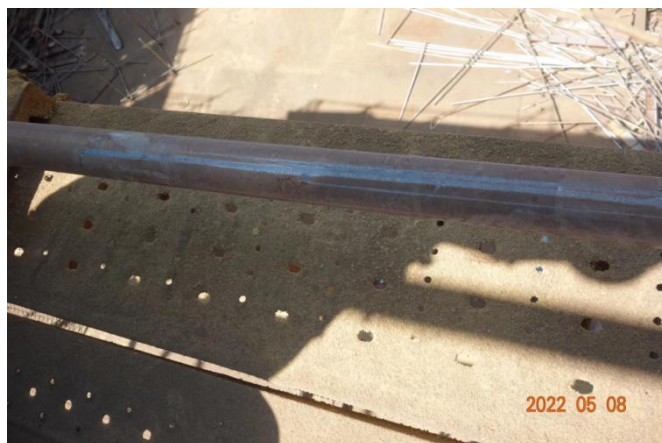
图 4 原固定于第 C、D 立杆上 6 米横杆的划痕

3. 脚手架第 8 层平台位置，可见一根长 6 米，重约 21.8 千克的钢管，上有长约 3.6 米的划痕（见图 4）。经调查，该钢管为 C、D、E 立杆间顶层横杆，事故发生后因救援需要被拆除。

事故调查组邀请的专家综合作业安排、现场勘验和人员询问等情况，9月2日出具的《上海能利实业有限公司“5.7”高处坠落事故专家分析报告》认为：架子工张玉顶在3#风雨棚北侧脚手架顶层进行脚手架拆除作业过程中，违规将安全带系挂在拆除中的脚手栏杆上，导致横杆下坠带动其坠落至地面。
