科思创聚合物（中国）有限公司

“9·11”机械伤害一般事故调查报告

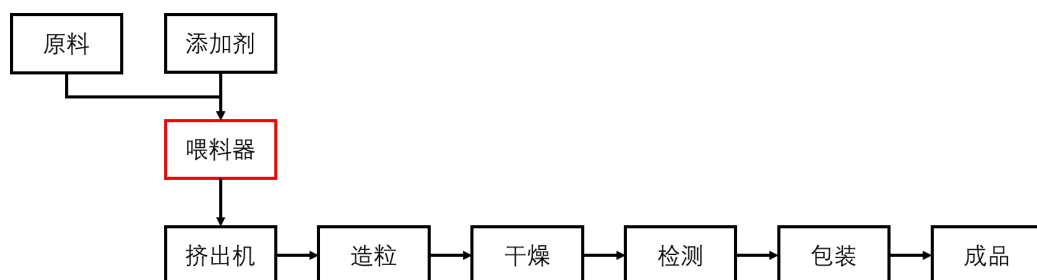
科思创公司掺混料工厂 5 号生产线成于 2007 年, 主要生产含玻纤增强聚碳酸酯掺混料产品。其基本工艺流程为: 由聚碳酸酯原料, 加上 ABS、玻纤、色料等添加剂, 通过色料喂料器喂入挤出机, 在挤出机的作用下, 原料充分熔融混合, 之后进入切粒机进行造粒, 再进行干燥和金属检测后, 合格产品进入包装机包装成成品。基本工艺流程见下图。

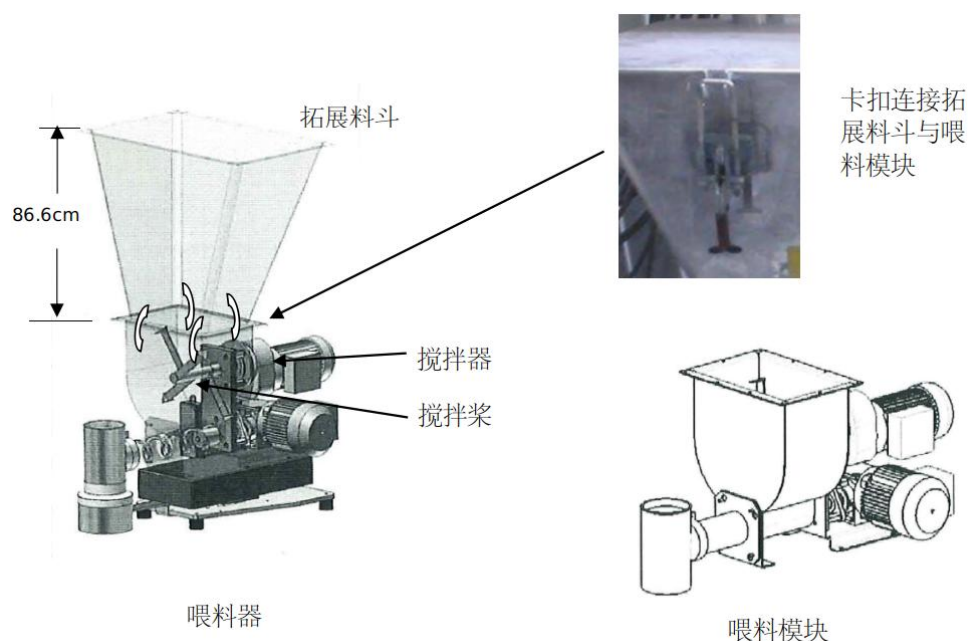
置的色粉按照一定的比例稳定喂入挤出机。为防止物料结团，色料喂料器内的搅拌桨以每分钟 7 转的速度搅动物料。色料喂料器上方的拓展料斗与喂料器使用卡扣方式链接，其高度大于 85 厘米。（图一）

品，到达5号生产线2号色料喂料器位置，在未切断设备电源的情况下查看了周围及拓展料斗内的情况，后打开了拓展料斗与喂料器之间的4个卡扣，手动将拓展料斗移开，蹲下身体，将右手伸入喂料器操作。操作过程中，其右手臂被喂料模块内转动的搅拌桨卷入。随着搅拌桨不停转动，吉冠平上半身被紧紧卡在喂料模块上口（方型不锈钢材质）位置，导致事故发生。

作业人员违反作业规程¹，在未关闭维修开关并上锁的情况下，松开拓展料斗和喂料模块之间的卡扣并挪开拓展料斗，将手伸入运行中的喂料模块，导致事故发生。

企业要组织技术及设备专业人员，举一反三，全面排查工厂存在的事故隐患。针对事故设备，要组织相关技术专家开展全过程危害分析，全面开展机械安全评估，细化机械安全风险识别，研究增加位置开关联锁的必要性，并结合现场实际情况落实本质安全措施，有效实现技防结合人防，保障安全生产，提升工厂本质安全水平。

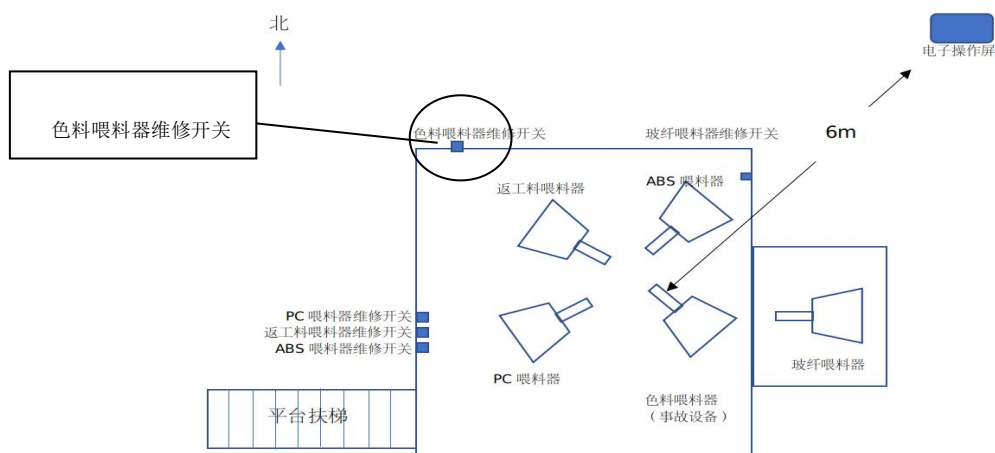
1. 事故发生地点位于化工区科思创公司掺混料厂 B153 车间 5 号生产线的喂料器平台，涉及的设备是 2 号色料喂料器。

2. 事发平台距离地面 2.3 米，南北约 4.1 米；东西约 3.0 米；该平台东北侧约 6 米处为事发装置的电子操作屏幕。平台上设备布置情况如下图所示。（维修开关位置）
