上海化工区华谊建设有限公司  
“7·26”一般物体打击事故调查报告

上海化工区华谊建设有限公司  
“7·26”一般物体打击事故调查组

## “7·26”一般物体打击事故调查报告

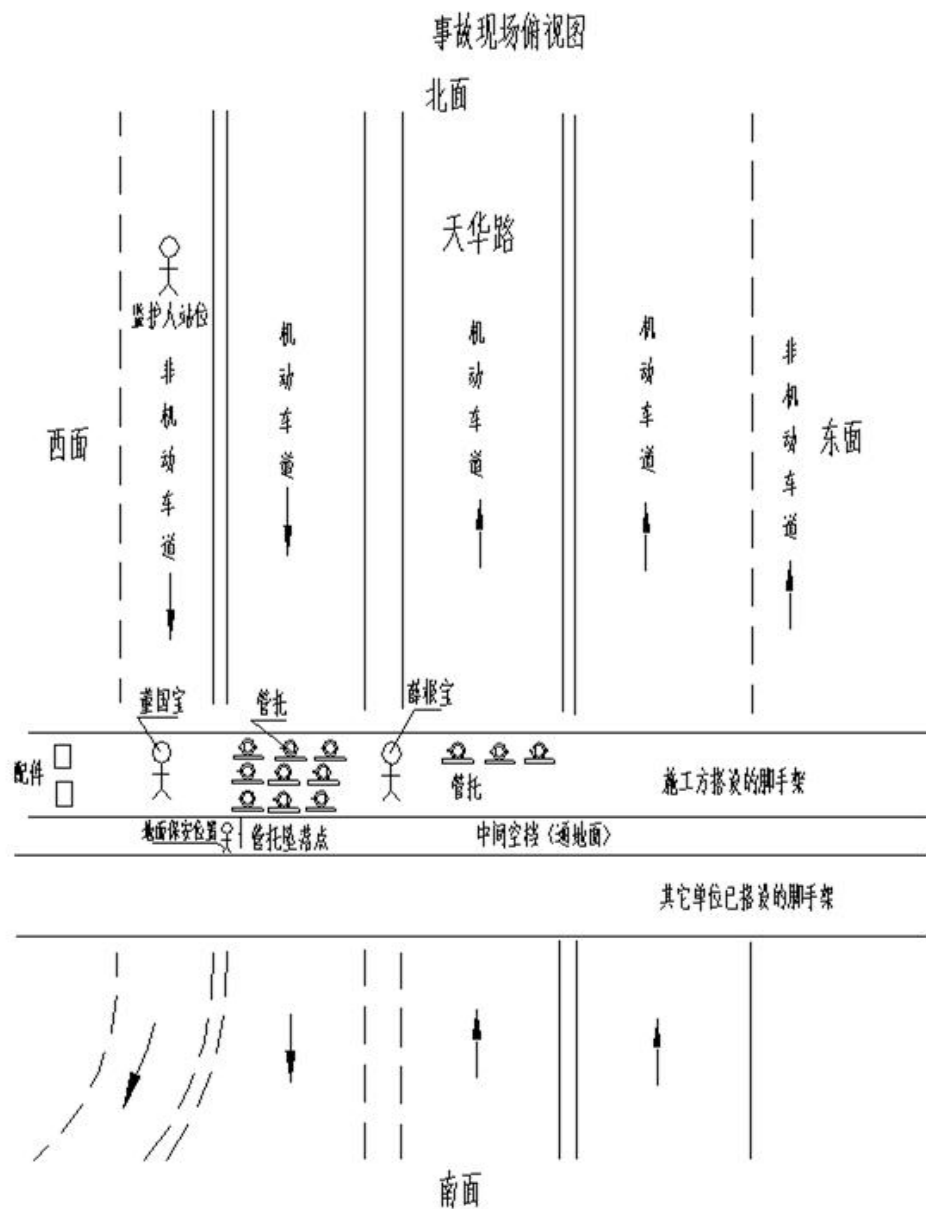
11 时，董国宝与薛根宝在管廊架上脚手架平台吊装管配件及钢制管道固定支架。时洪财、王艳、孟光弟（化工区保安公司保安）三人分别在天华路施工区段南北两侧疏导指挥交通。陈莉在天华路施工区段非机动车道拉设警戒线疏导非机动车辆（见图 1）。高华监理公司当日未派员至施工现场巡视、旁站。化工区物业公司当日未派专人对现场管控。

图1 事发时人员站位情况

作业过程中，董国宝与薛根宝将管托堆放在平台上未采取固定措施。时洪财、王艳、孟光弟等人在未佩戴安全帽的情况下进入警戒区域休息，现场监护人员未及时指出并劝离。11时07分，叠放在上层的一个钢制管托（重约7Kg）从管廊脚手架平台上（离地高度约21米）掉落，击中正下方的保安人员（时洪财，57岁）头部，造成其头部右侧受重伤，右手

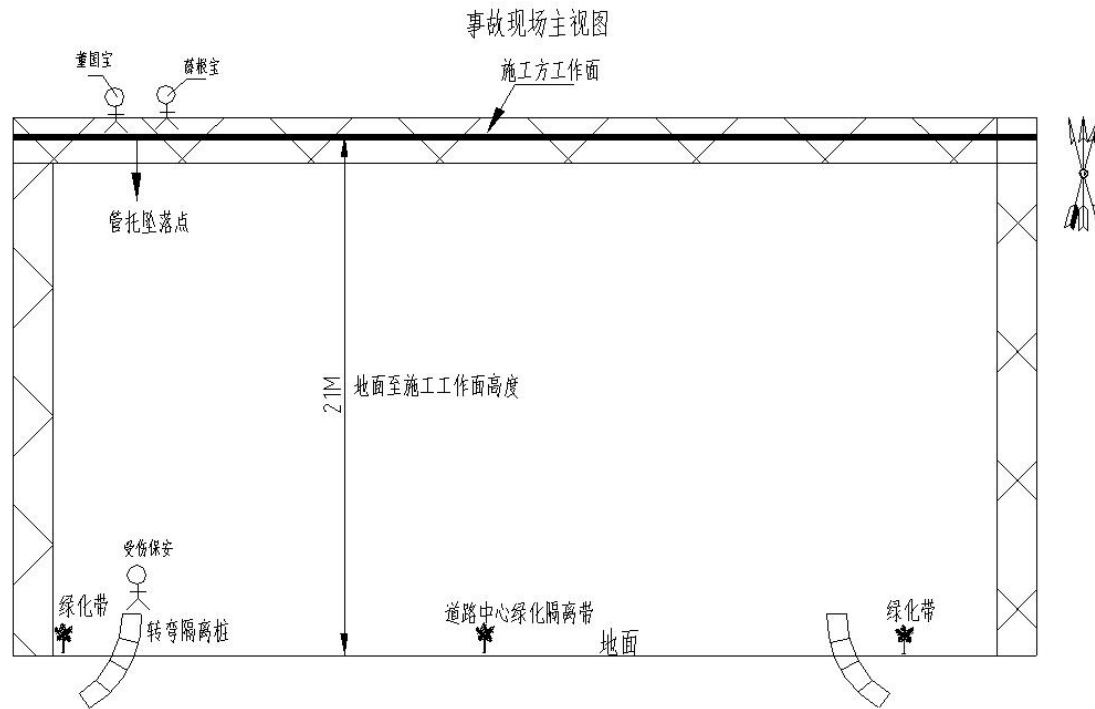
图 2 事故现场主视图

高处堆放的钢制管托堆放不稳，从离地21米的管廊脚手架平台上掉落，击中正下方保安人员，致使其头部重伤，右手臂骨折。

1. 高处堆物未采取可靠的固定措施；搭设的脚手架未设置全封闭式防护网。
