上海化工区华谊建设有限公司  
“7·26”一般物体打击事故调查报告

上海化工区华谊建设有限公司  
“7·26”一般物体打击事故调查组  
2023 年 12 月 13 日

## “7·26”一般物体打击事故调查报告

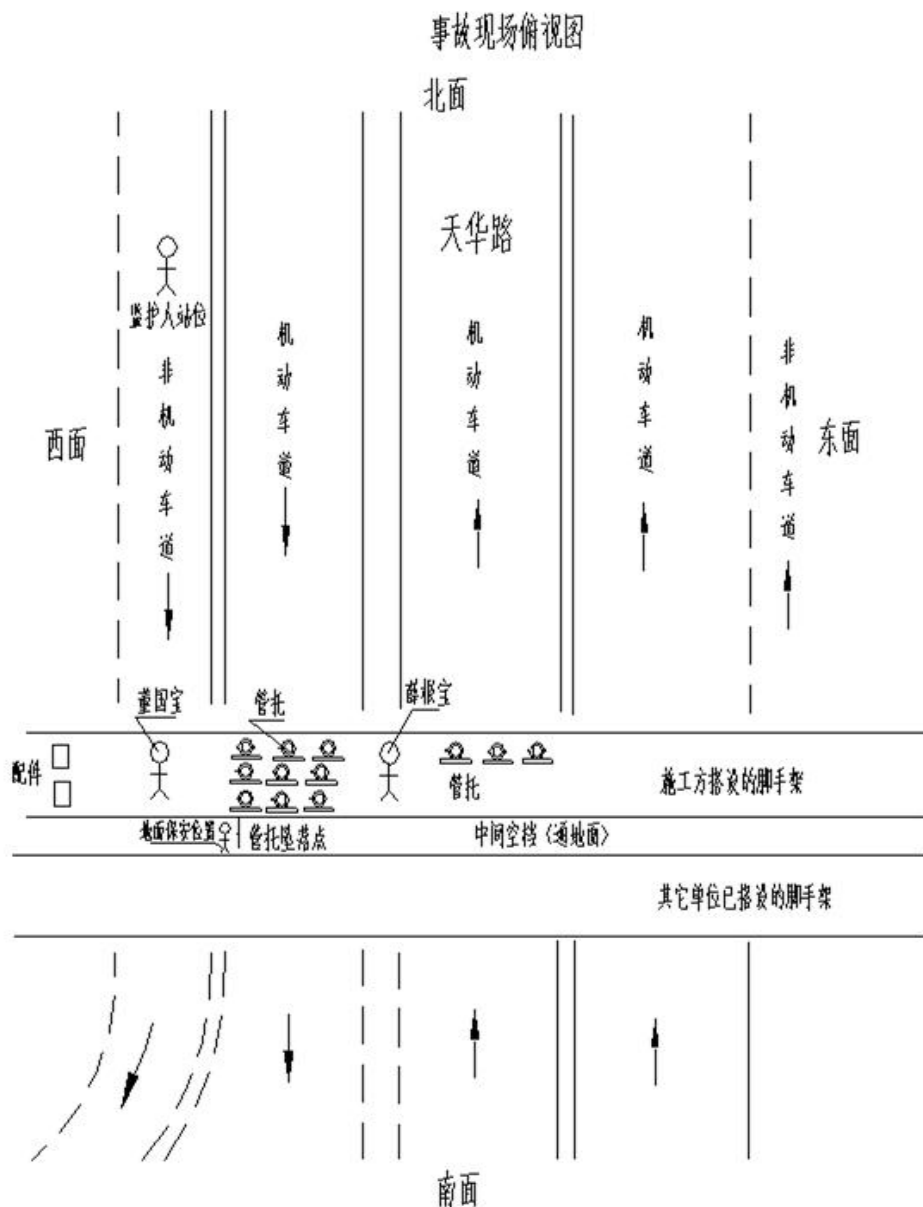
11 时，董国宝与薛根宝在管廊架上脚手架平台吊装管配件及钢制管道固定支架。时洪财、王艳、孟光弟（化工区保安公司保安）三人分别在天华路施工区段南北两侧疏导指挥交通。陈莉在天华路施工区段非机动车道拉设警戒线疏导非机动车辆（见图 1）。高华监理公司当日未派员至施工现场巡视、旁站。化工区物业公司当日未派专人对现场管控。

图 1 事发时人员站位情况

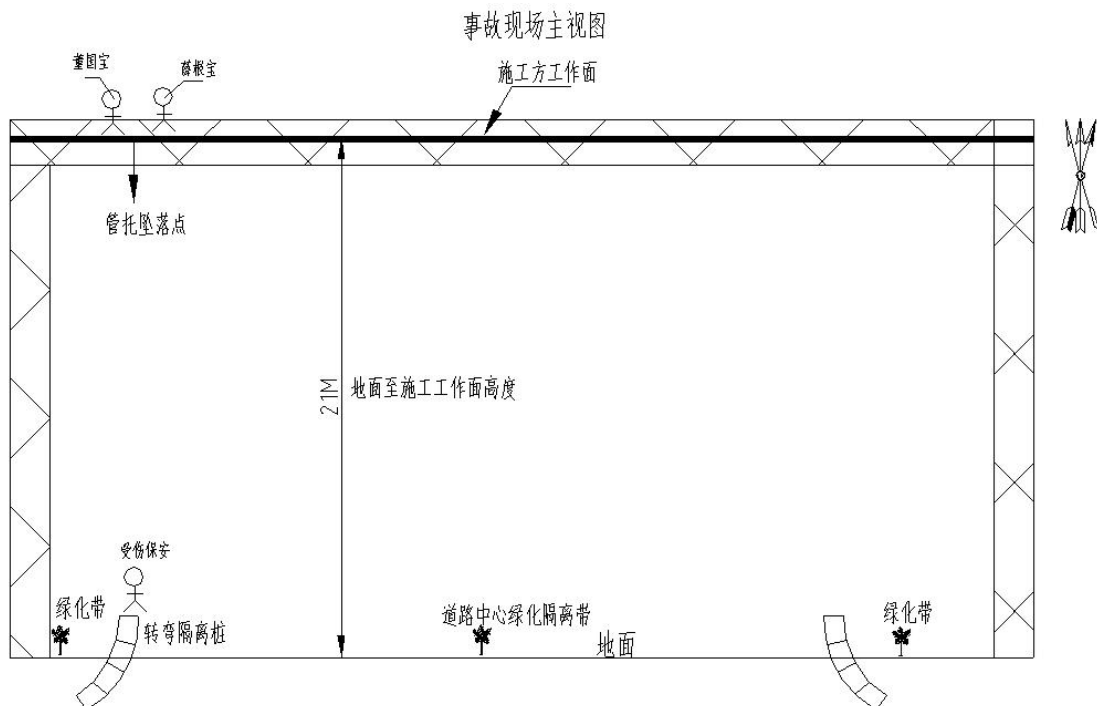
作业过程中，董国宝与薛根宝将管托堆放在平台上未采取固定措施。时洪财、王艳、孟光弟等人在未佩戴安全帽的情况下进入警戒区域休息，现场监护人员未及时指出并劝离。11 时 07 分，叠放在上层的一个钢制管托（重约 7Kg）从管廊脚手架平台上（离地高度约 21 米）掉落，击中正下方的保安人员（时洪财，57 岁）头部，造成其头部右侧受重伤，右手

图 2 事故现场主视图

高处堆放的钢制管托堆放不稳，从离地21米的管廊脚手架平台上掉落，击中正下方保安人员，致使其头部重伤，右手臂骨折。

1.高处堆物未采取可靠的固定措施；搭设的脚手架未设置全封闭式防护网。
