中国石化上海石油化工股份有限公司“5·29” 爆燃一般事故调查报告

2021年5月29日8时24分，中国石化上海石油化工股份有限公司（以下简称上海石化公司）烯烃部2号烯烃联合装置（老区）7号裂解炉区域发生一起爆燃事故，造成1人死亡，5人重伤，8人轻伤。

“5·29”其他爆炸一般事故调查组

2021年7月28日

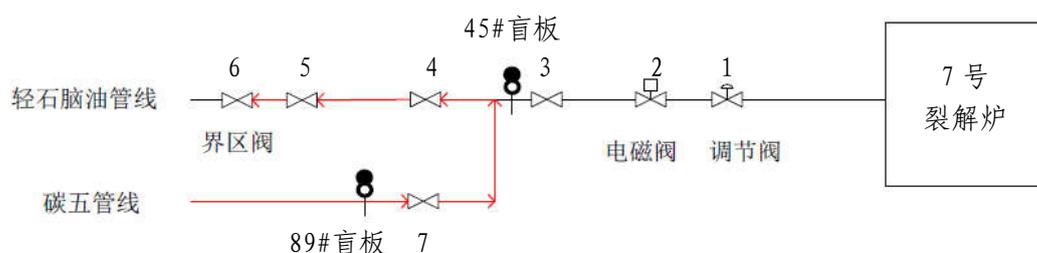
图1 4月17日对碳五管线吹扫示意图

4月17日，2号烯烃联合装置裂解班长韩建国（劳动关系：上海石化公司）开启了7号裂解炉轻石脑油裂解老炉45#盲板（系八字盲板，以下简称45号盲板）进料管线上、下游阀门（图1中分别为4号、3号阀门），将原料碳五和轻石脑油管线进行连通，形成吹扫回路。使用氮气对管线吹扫结束后，7号裂解炉轻石脑油管45号盲板线上、下游阀门未关闭，在下游阀前（图1中3号阀门）加装45号盲板（呈闭合状态）。

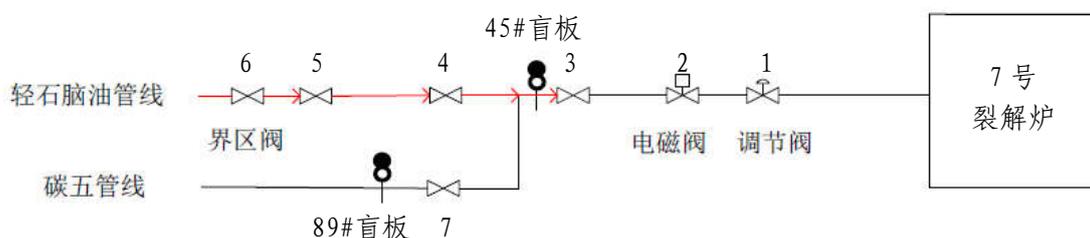
图3 5月29日轻石脑油管线开车引料示意图

5月29日6时左右，李峰通知当班裂解班长唐晓明带领操作工徐成（劳动关系：上海石化公司），安排天津海盛公司18名作业人员开始对裂解炉区域的盲板（包括7号裂解炉轻石脑油进料管线45号盲板）进行抽取作业。8时20分左右，韩建国按照李建军的安排，打开轻石脑油进料界区阀门（图3中6号阀门）开始进料（开度约2圈），将轻石脑油引至7号裂解炉前45号盲板的上游阀门前（图3中4号阀门）。在前往7号裂解炉区域途中的唐晓明等人发现7号裂解炉轻石脑油进料管线45号盲板处呈喷泉状泄漏。8时24分15秒，7号裂解炉区域发生爆燃。韩建国听见爆炸声音后迅速关闭了轻石脑油进料界区阀门。

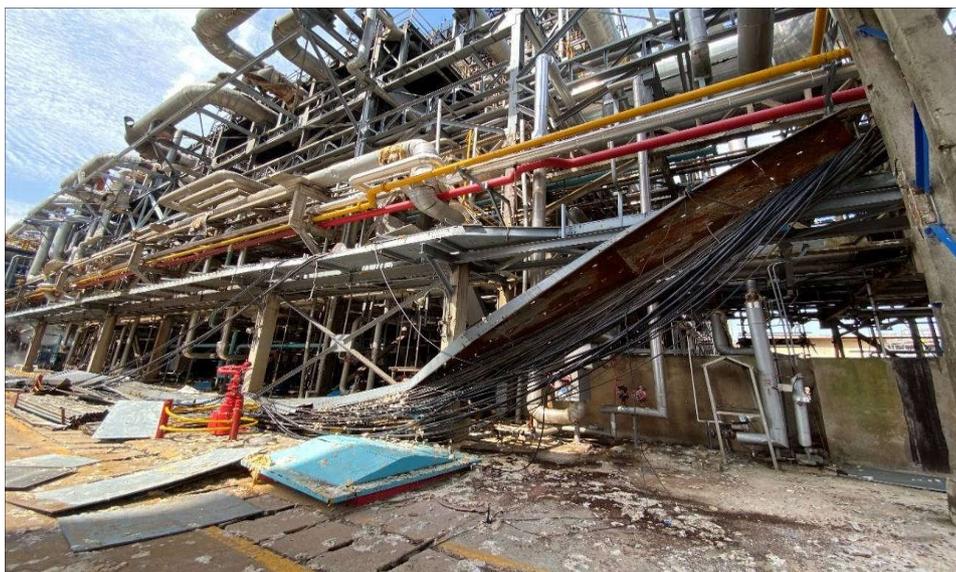
图4 电缆桥架倒塌情况

2. 事故主要集中在 6 号和 7 号裂解炉区域，过火面积约 150 平方米。2 号乙烯装置东侧电缆桥架倒塌，过火区域内管线保温层损坏。

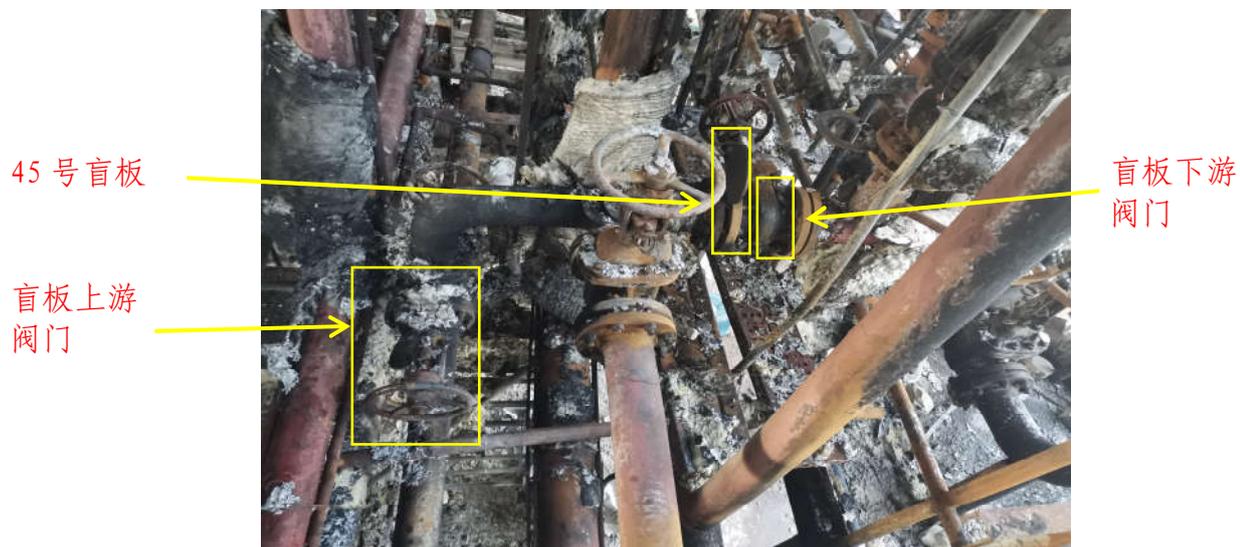
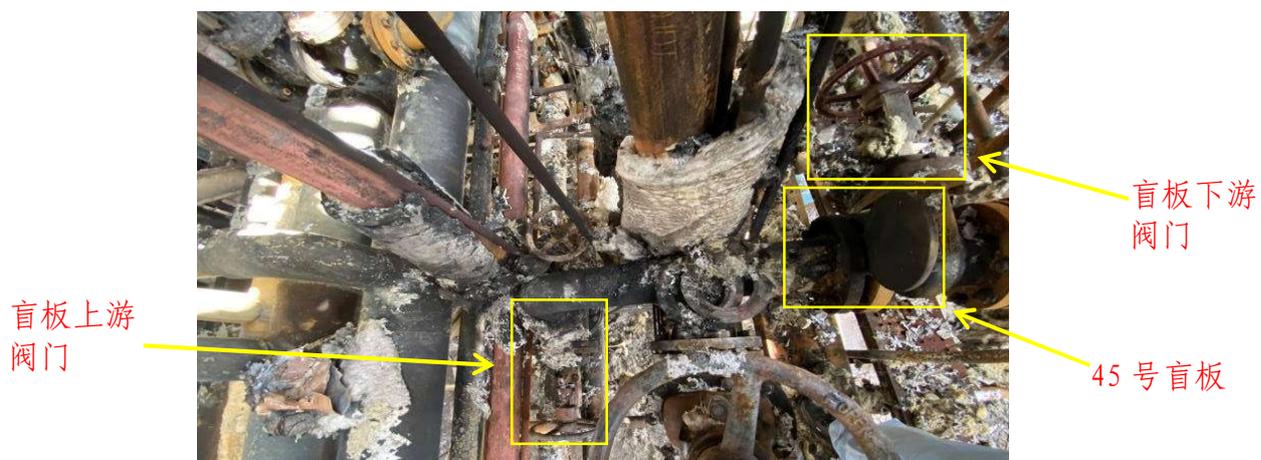
3. 事发区域二层平台 7 号裂解炉轻石脑油进料管线由南向北依次有上游阀门、45 号盲板（八字盲板）、下游阀门，且均处于开启连通状态。

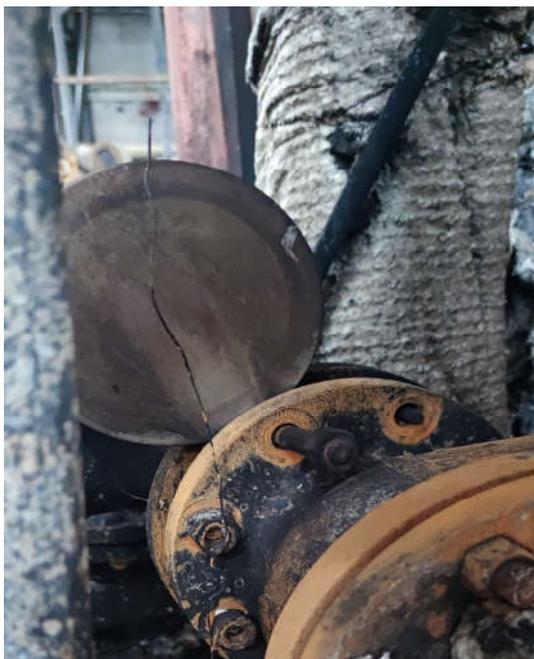
图 9 事发的 45 号盲板（八字盲板）图

4. 裂解老炉 45 号盲板距离 7 号裂解炉约 7 米，盲板两侧法兰上有 8 个螺栓，2 个螺栓呈紧固状态，4 个螺栓呈松弛状态，1 个螺栓插在螺栓孔上，1 个螺栓孔内插有用于定位的撬棒。

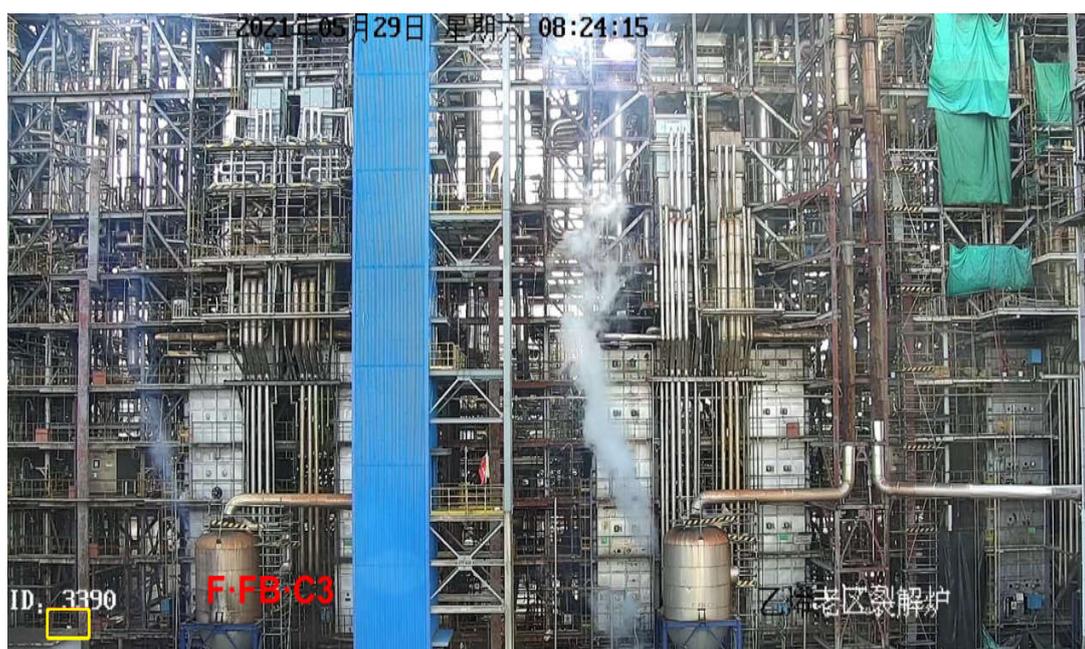
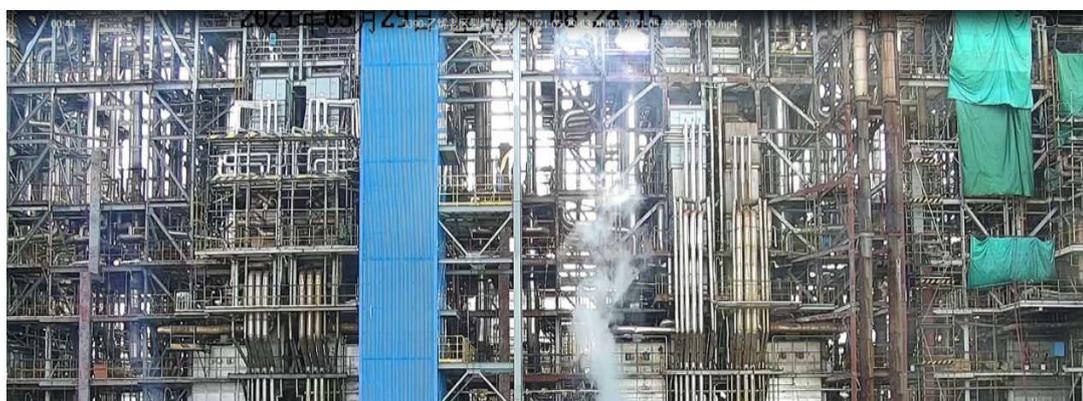
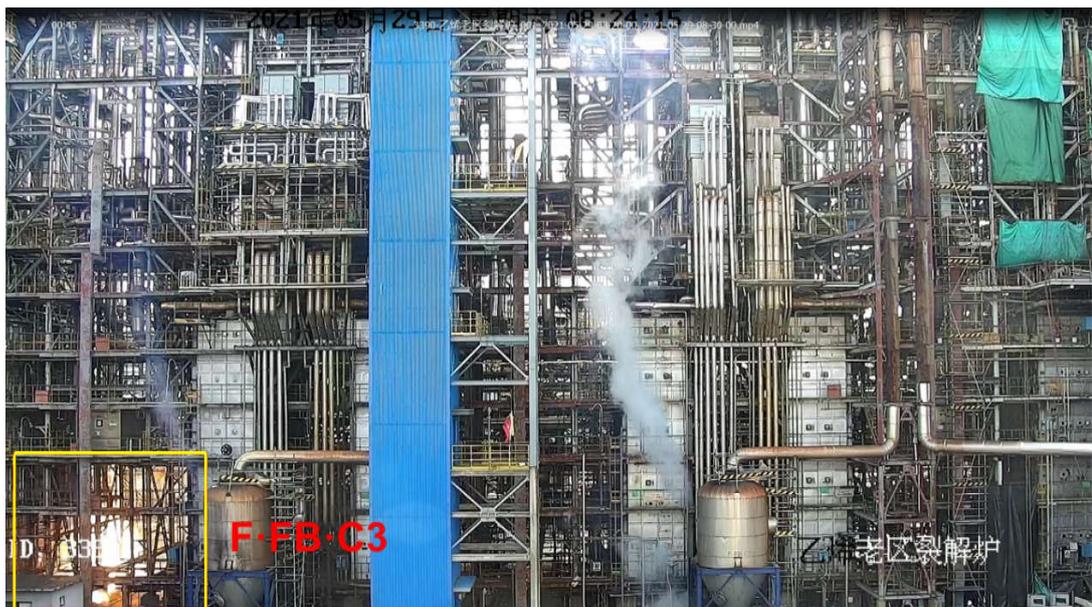
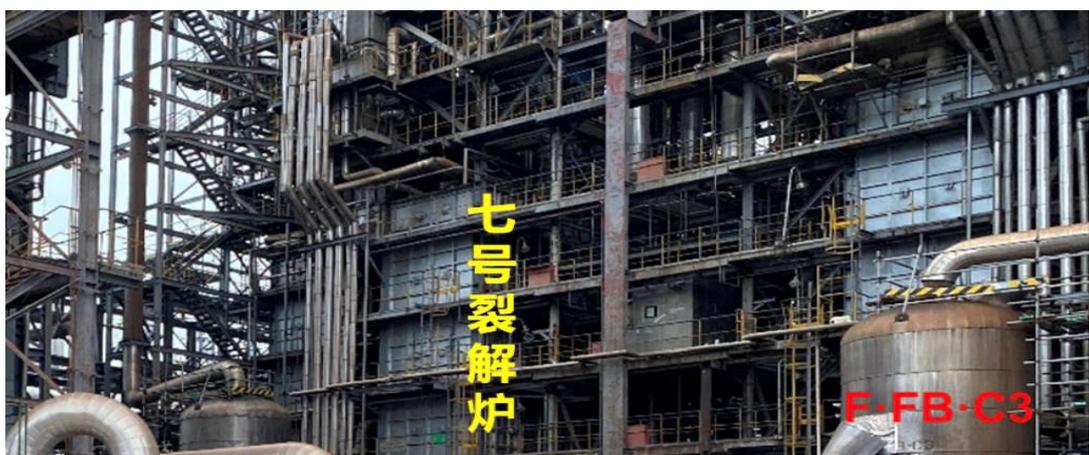
上海石化公司烯烃部 2 号乙烯装置（老区）在停车检修期间，完成管线氮气吹扫置换后，未关闭 7 号裂解炉进料管线 45 号盲板上、下游阀门。相关人员在未完成“盲板抽堵作业许可证”签发流程，未对 7 号裂解炉进料管线 45 号盲板上、下游阀门状态进行现场确认的情况下，即开展抽盲板作业。同时，作业人员打开了轻石脑油进料界区阀门，造成轻石脑油自 45 号盲板未封闭的法兰处高速泄漏，气化后发生爆燃。
