# 上海能利实业有限公司

## “11·20”高处坠落一般事故调查报告

2021年11月20日18时左右，在江南造船（集团）有限责任公司内，发生一起高处坠落事故，造成1人死亡。

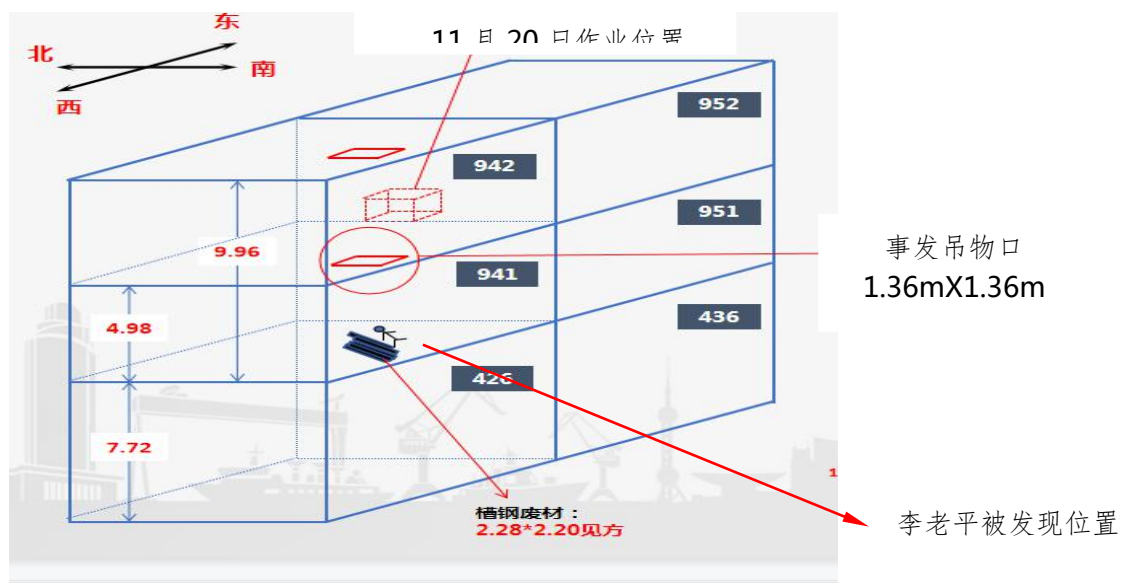
（图 1 40Z 总段示意图）

18 时 05 分左右，在搭设脚手架下层的 941 分段内部（426 分段反顶平台），2 名打扫卫生的作业人员发现李老平头朝北，面向西南，侧躺在平台上。该位置上方 4.98 米处为 941 分段反顶平台西南侧的方形吊物口（非人行通道），该吊物口边长为 1.36 米（以下简称事发吊物口），其身体西侧为部分拆卸下的废旧槽钢。事发吊物口位于冯军、李老平作业点水平西南侧约 20 米左右（如图 1）。2 人立即通过电话向管理人员汇报。

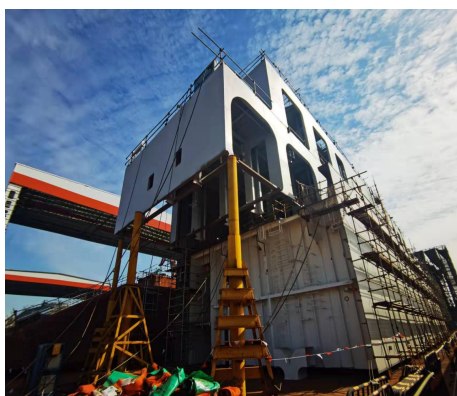
（图2 40Z总段）

1. 事故发生于江南造船公司7号总组平台24K TEU（H2 631）船40Z总段，该总段自下而上西侧分别为426分段、941分段、942分段，东侧分别为436分段、951分段、952分段（见图2、图3）。

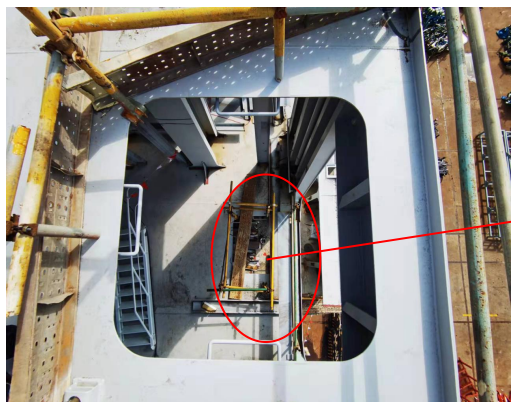
图 4 事故吊物口

2. 426 分段反顶平台距离地面 7.72 米。平台西侧堆放有切割下的部分废旧槽钢。废旧槽钢南侧有死者的安全帽和劳保鞋 1 只，正上方 4.98 米为事发吊物口（见图 4、图 5）。

事发吊物口防护栏杆不符合搭设规范，未能起到应有的防护作用，是事故发生的直接原因。

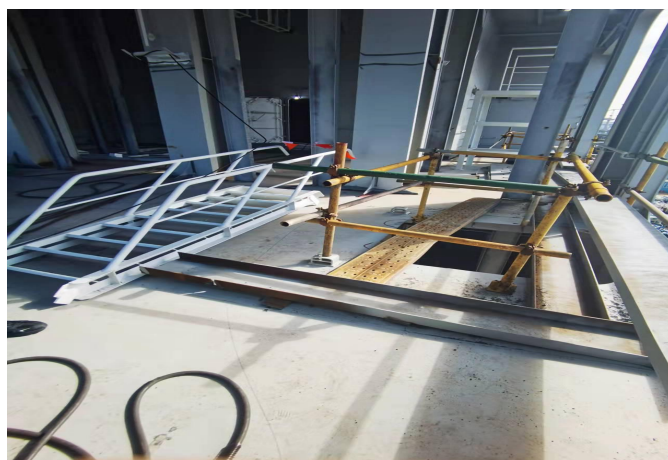
(图6 事发吊物口情况)

3. 事故发生后，调查组在现场勘验时看见事发吊物口四周搭设有二层护栏（1 米/0.53 米），护栏东北侧立杆以搭扣形式固定在平台钢板上，西北侧立杆固定于平台面突起的产品栏杆底座内，南侧两个立杆立于平台面（未做固定）；一块脚手板（长 3 米，宽 0.27 米）呈东西向放置在该吊物口上；一根拆解下的槽钢（长 3 米、宽 0.27 米）呈南北向放置在事发吊物口西侧地面（如图 6）；现场照明设施正常。

2021年11月20日8时许，能利公司脚手架班组长罗时均到941分段反顶位置检查，发现事发吊物口防护栏杆不符合规范<sup>①</sup>。主要问题为：南侧防护栏杆缺失；东、西、北侧的防护栏杆均未按规范设置双层，只有离地约1米左右的横杆；底部无踢脚防护板。于是罗时均仅在南侧约1米高的位置补了一道横杆后离开，未对其他不规范之处进行修复。

2021年11月20日20时许，为防止其他人员从事发吊物口坠落，罗时均对吊物口防护栏杆进行调整。一是在东、西、北侧离地0.5米处各增设一根防护栏杆；二是在事发吊物口东西向放置一块跳板。调整后，防护栏杆如图所示（见上图6）。罗时均未对调整后的防护栏杆进行标记。
