# 高处作业安全 防止高处坠落

# 高处作业安全防止高处坠落

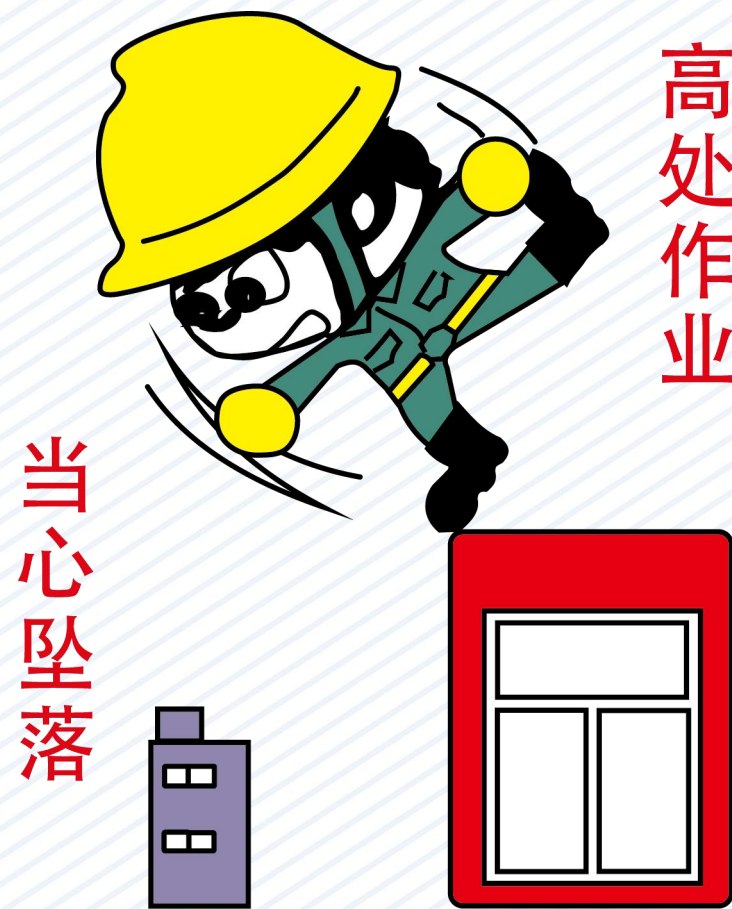
**高处作业：**在坠落高度基准面2m以上（含2m）位置进行的作业。

**坠落高度基准面：**可能坠落范围内最低处的水平面。
