中国石化上海石油化工股份有限公司“5·29” 爆燃一般事故调查报告

2021年5月29日8时24分，中国石化上海石油化工股份有限公司（以下简称上海石化公司）烯烃部2号烯烃联合装置（老区）7号裂解炉区域发生一起爆燃事故，造成1人死亡，5人重伤，8人轻伤。

“5·29”其他爆炸一般事故调查组

2021年7月28日

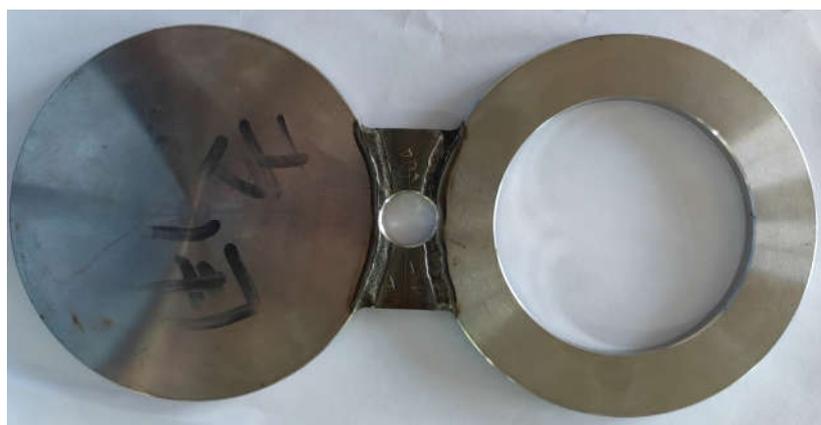
图 6 45 号盲板（八字盲板）样图

3. 事发区域二层平台 7 号裂解炉轻石脑油进料管线由南向北依次有上游阀门、45 号盲板（八字盲板）、下游阀门，且均处于开启连通状态。

4. 裂解老炉 45 号盲板距离 7 号裂解炉约 7 米，盲板两侧法兰上有 8 个螺栓，2 个螺栓呈紧固状态，4 个螺栓呈松弛状态，1 个螺栓插在螺栓孔上，1 个螺栓孔内插有用于定位的撬棒。

上海石化公司烯烃部 2 号乙烯装置（老区）在停车检修期间，完成管线氮气吹扫置换后，未关闭 7 号裂解炉进料管线 45 号盲板上、下游阀门。相关人员在未完成“盲板抽堵作业许可证”签发流程，未对 7 号裂解炉进料管线 45 号盲板上、下游阀门状态进行现场确认的情况下，即开展抽盲板作业。同时，作业人员打开了轻石脑油进料界区阀门，造成轻石脑油自 45 号盲板未封闭的法兰处高速泄漏，气化后发生爆燃。
